### スーパー K E P T 上塗 塗膜軟化について

## スーパーKEPT耐水性試験

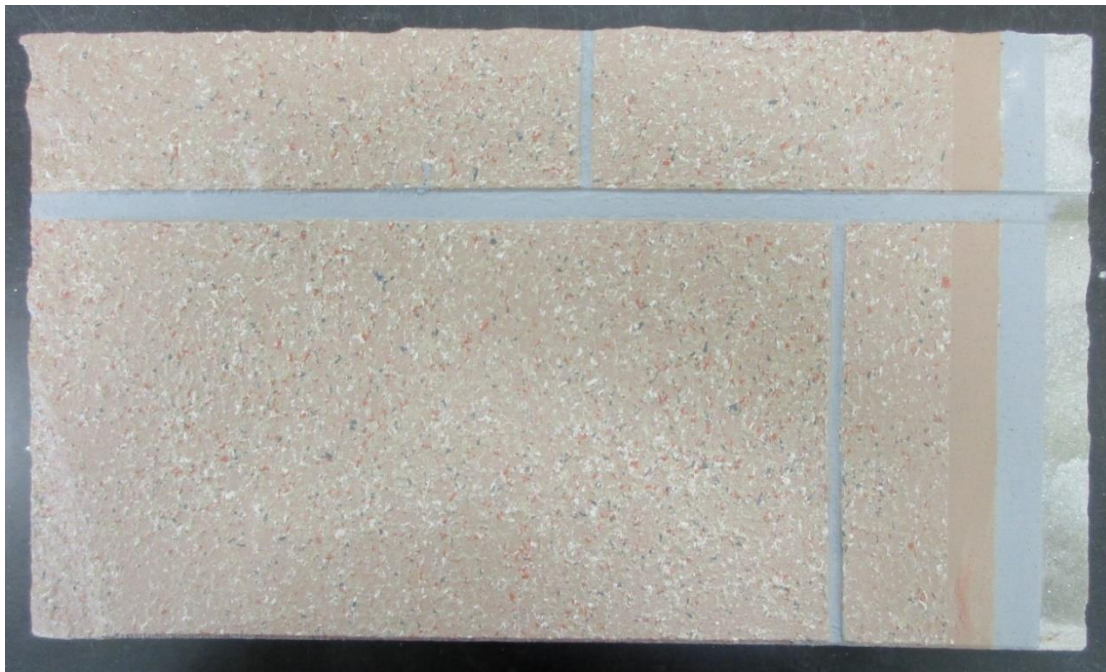
#### ・浸水前の状態

現場にてアスロック板に標準仕様に基づきシーラー→下塗り→中塗り→上塗りを施工し、養生後、ご提供いただいたものを試験体とする。

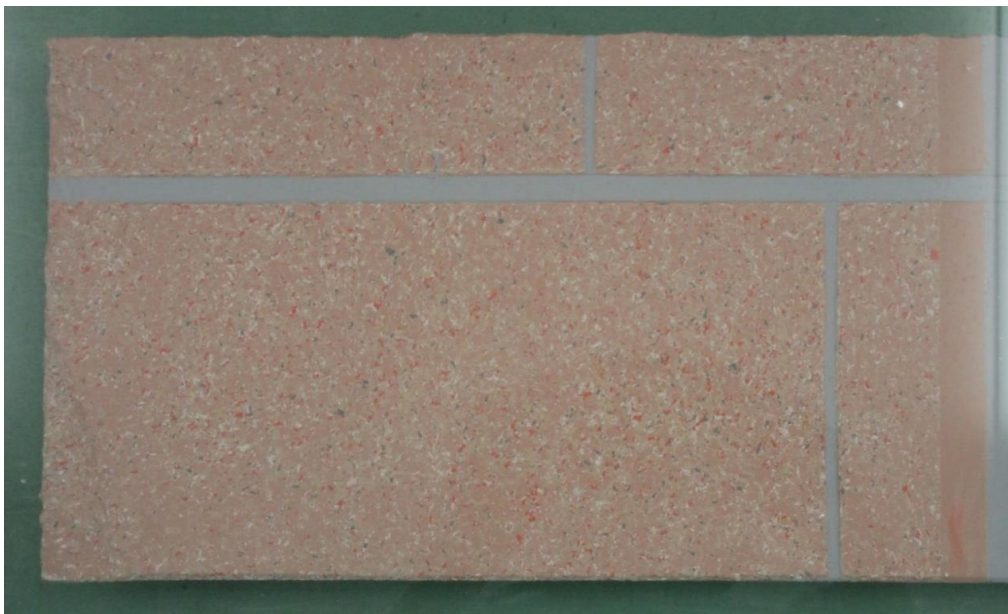
### ・ 浸水中の状況

試験体を水中浸漬し、塗膜の白化・軟化を確認する。

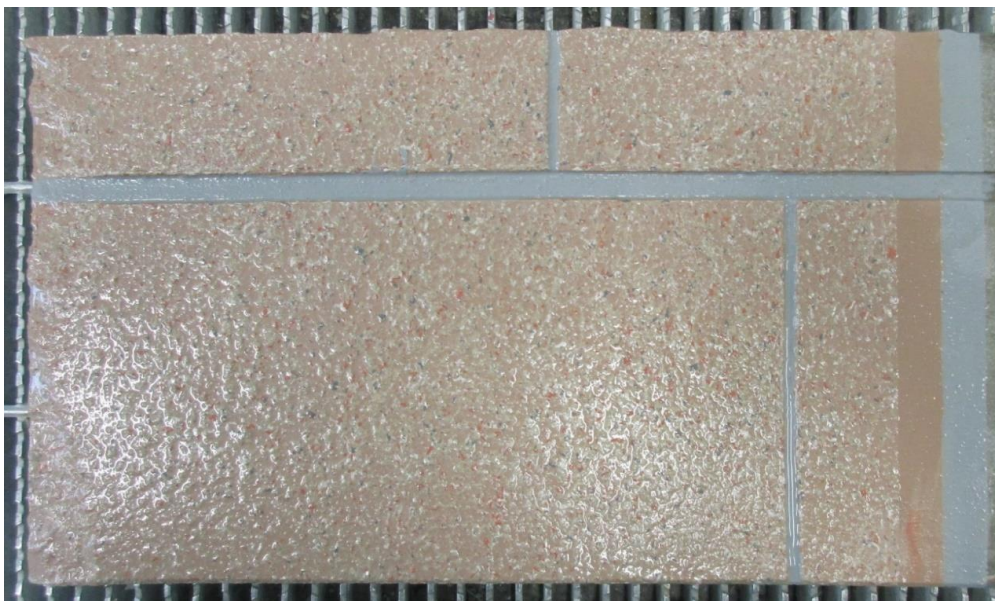
### ・ 16時間浸漬後の状態

試験体到着（5月27日）後、17時より16時間浸漬後に塗膜を確認すると多少多彩の部分  
が軟らかくなっていたが白化は見られず多彩以外の部分での軟化は認められなかった。

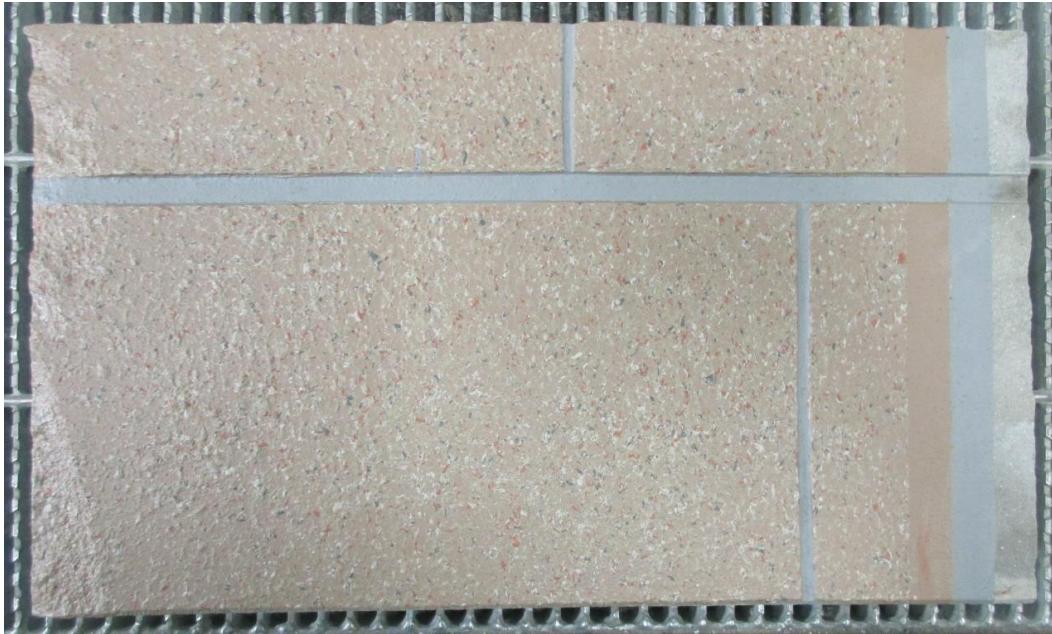
- ・ 乾燥後の状態

多少の軟化は認められたため16時間で浸漬を終了し、その後、50℃で2時間乾燥し、再度  
浸漬2時間→乾燥2時間を繰り返した後、同じサイクルをもう1日繰り返す。

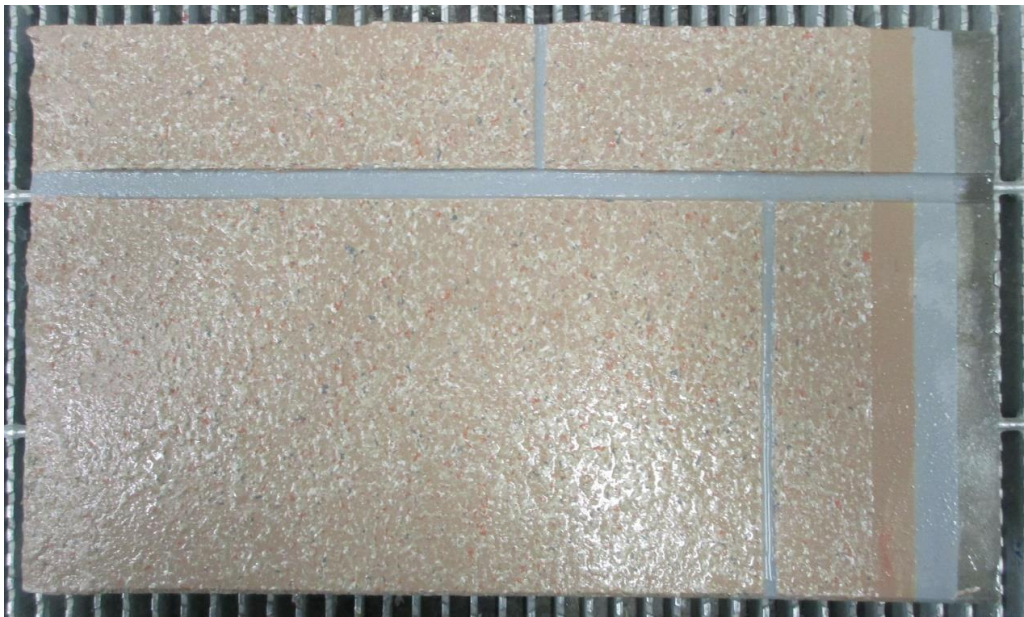
- ・ 6 4 時間浸漬後の状態

5月29日17時より6月1日9時（64時間）まで浸漬したが、多彩部分の軟化もほぼ確認  
されない状況になった。

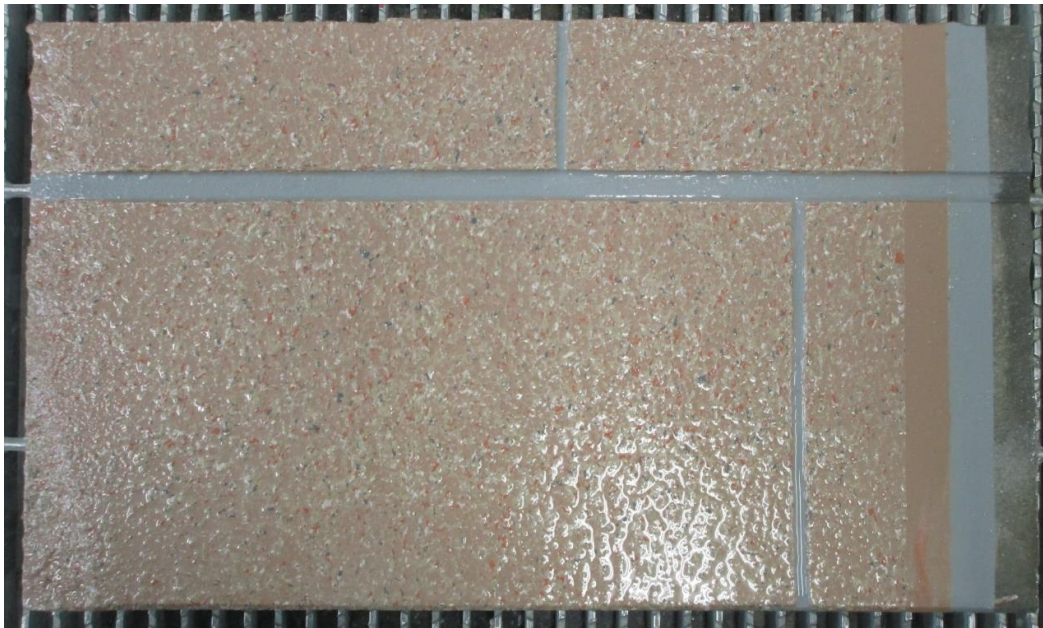
- ・ 浸漬をさらに72時間継続した後の状態

64時間浸漬で軟化は確認されなかったため、さらに浸漬を72時間継続したが塗膜の軟化は  
確認されなかった。

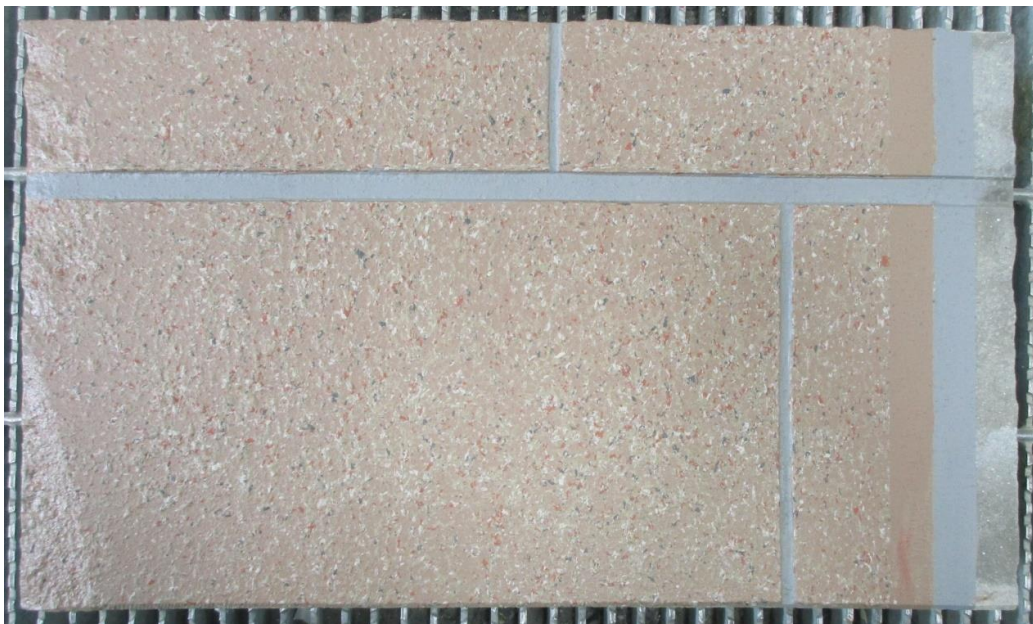
- ・ 浸漬後、乾燥させた状態

結果としては、試験では塗膜の白化も認められず、浸漬後軟化した塗膜を乾燥→浸漬を繰り返すことにより塗膜は徐々に硬化し、長時間浸漬しても塗膜の軟化は確認できない状態になりました。

今回の試験では試験体が届いた5月27日から浸漬を開始しましたが、スーパーKEPT上塗の軟化の程度もひどくなく大きな問題は見られませんでした。現場施工した塗膜も徐々に硬化はしていくものと考えられますが、施工初期の乾燥状態の差が耐水性に影響してくるものと考えられますのでご注意ください。
